INDUSTRIA MECCANICA DI AROSIO S.p.A.

ABBASSA L'INDICE 2019

RAPPORTO Num. 376 del 2018

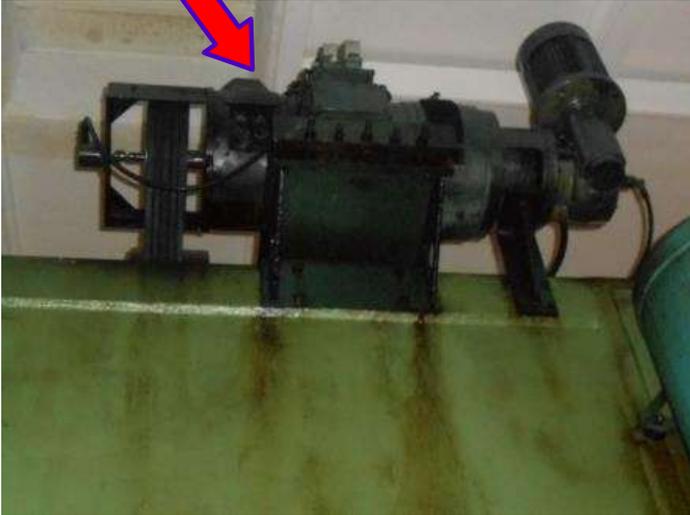
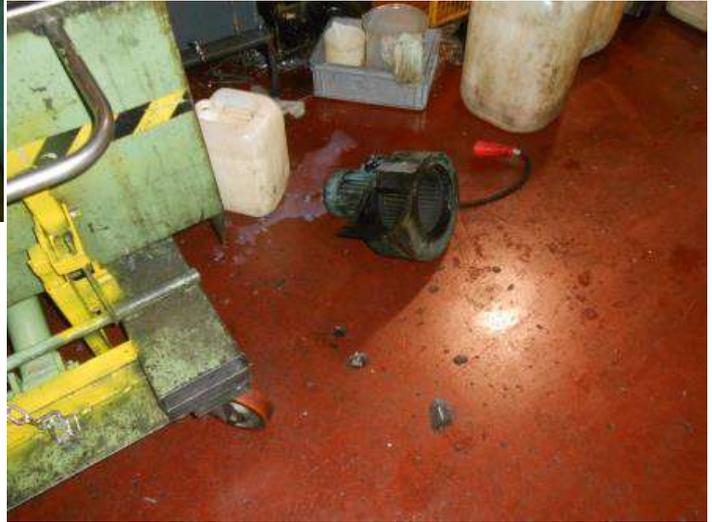
Incidente con potenziale infortunio

DESCRIZIONE DELL'EVENTO/NON CONFORMITA' RILEVATA, E DEI POTENZIALI RISCHI DERIVANTI:
 Il giorno 16/07/2018, è stato rinvenuto alla base della pressa 8110150, posta nel reparto Trance Pesanti, il motore del ventilatore per il raffreddamento del motore principale della pressa stessa, che durante il turno notturno era caduto dal suo alloggiamento sulla parte superiore della pressa, rovinando sul pavimento del reparto.
 Dall'analisi del motore si è compreso come questo si sia staccato a causa dell'allentamento progressivo delle viti di supporto (sollecitate da continue vibrazioni) e dell'improvviso cedimento strutturale della staffa di supporto.
 Se il motore durante la caduta avesse colpito un operatore transigente in prossimità della pressa, avrebbe sicuramente generato un infortunio.

Motore in posizione sulla sommità della pressa e motore caduto a terra, alla base della pressa.

DESCRIZIONE DELLE AZIONI CORRETTIVE E DELLE MISURE DI MIGLIORAMENTO DA INTRAPRENDERE:
 La direzione aziendale, analizzate le circostanze che hanno causato il mancato incidente oggetto della presente analisi, con il supporto del Dirigente di Reparto, del Responsabile della Manutenzione, ha deciso di:

- Procedere alla verifica del serraggio delle viti di supporto del motore del ventilatore per il raffreddamento del motore principale, per tutte le presse che presentano tale dispositivo sulla propria sommità, in modo da evitare nell'immediato il verificarsi del medesimo evento su altri impianti;
- Procedere ad installare, su tutte le presse che presentano tale motore sulla sommità, una cordino di sicurezza che trattienga il motore anche in caso di cedimento dei supporti;
- Modificare il piano di manutenzione preventiva delle presse che presentano tale motore sulla sommità, prevedendo un controllo semestrale del corretto serraggio delle viti di supporto.

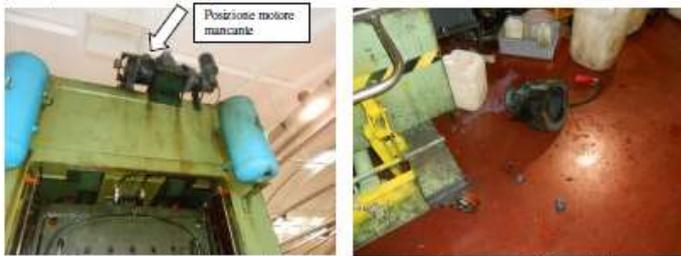
Posizione motore mancante

DEFINIZIONE DELLE FIGURE INCARICATE ALL'ATTUAZIONE DELLE MISURE DI MIGLIORAMENTO/AZIONI CORRETTIVE
 Le attività di cui al punto precedente sono state affidate al Responsabile Manutenzione per quanto riguarda la parte operativa degli interventi, mentre è stato di richiesto all'Ufficio Tecnico di procedere alla modifica del piano di manutenzione preventiva delle presse.

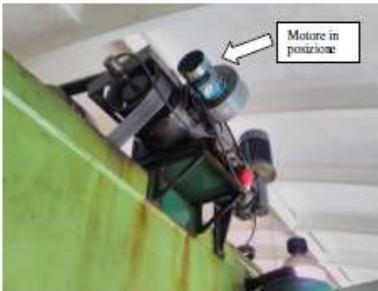
DESCRIZIONE INTERVENTO REALIZZATO E VERIFICA RIDUZIONE DEL RISCHIO:
 È stato verificato il corretto fissaggio di tutte le viti di supporto.
 Sono stati installati le catene/cordini di sicurezza.

Motore in posizione

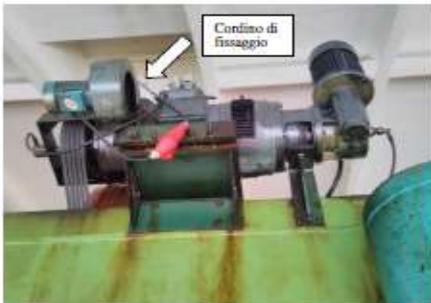
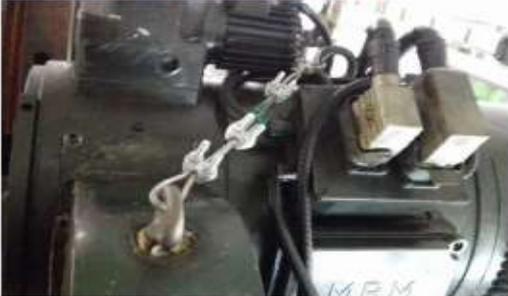
Particolari dell'applicazione dei cordini di fissaggio sui motori delle presse.

Il piano di manutenzione preventiva è stato modificato aggiungendo il controllo del serraggio delle viti. Si riporta di seguito la scheda di manutenzione aggiornata.

Si ritiene che con le misure messe in atto il rischio di caduta dei motori sia stato significativamente ridotto se non eliminato.

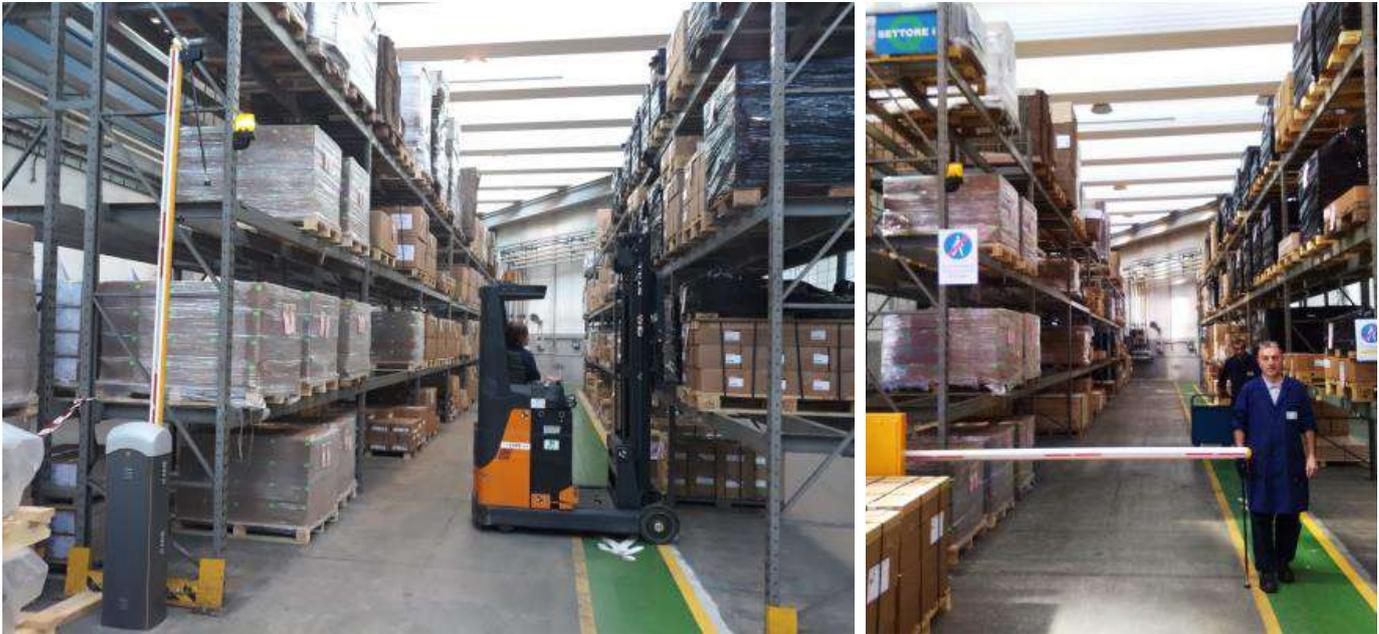
Azione correttiva attuata

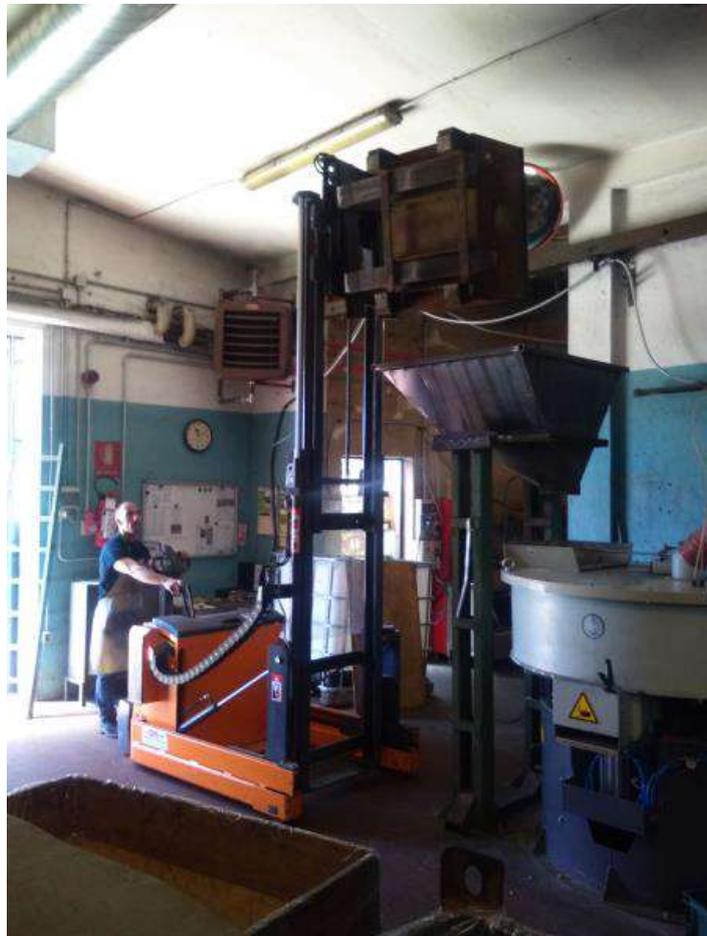
L'obiettivo è di evitare l'utilizzo ed il transito di carrelli semoventi (muletti) all'interno dei reparti produttivi, dotando gli operatori di mezzi specifici con uomo a terra: in questo caso un carrello retrattile con ribaltatore per il carico di tramogge
